PUENTES METALICOS SOBRE RIO MAPOCHO

Antecedentes Generales

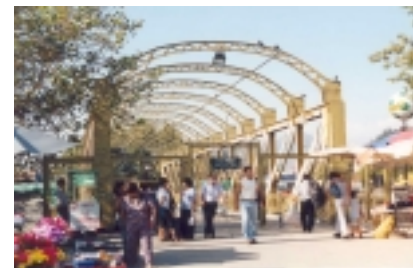
- El puente entre Pío Nono y Purísima está estructurado en base a vigas curvas de celosía, con montante formando paños arriostrados en cruceta.
- El puente Purísima emplea como solución estructural la viga recta de celosía y llevan arcos en la parte superior que corresponde a los montantes.
